TARİHİ YAPILARIN DEPREM DAVRANIYININ İYİLE TIRILMESİ ÜZERİNE BİR İNCELEME

3. ÖRNEK ÇALIŞMA: ZMR URLA'DAKİ ESKİ TEKEL BİNASI

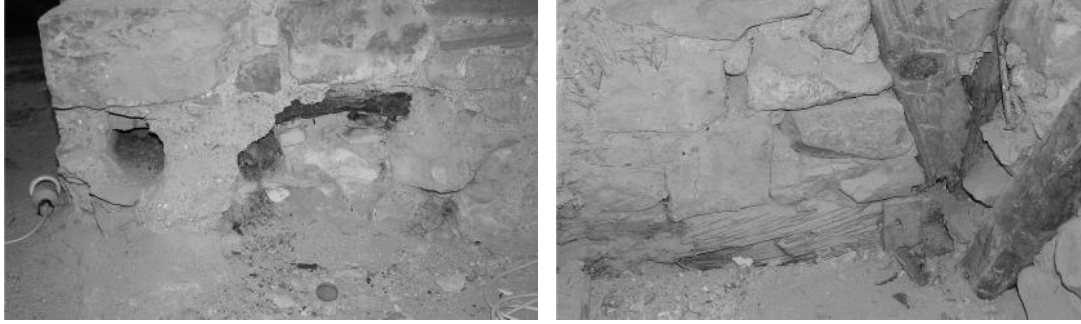
Bodrum kat yı ma duvarlarında üst sıradaki hatılların bütünlü ünü korudu u, ancak zemine yakın olan hatılların tamamen eridi i görülmü tür (ekil 4.a). Buna ek olarak duvarlarda yer yer derz bo almaları, ayrılmalar ve

çatlaklar oldu unu gözlenmi tir. Çatlaklar a ırlıklı olarak dikey yönde olması zemindeki oturma kaynaklı olduklarına i aret etmektedir. Dö eme ah aplarında, özellikle ızgarada bol miktarda böcek delikleri ve yumu amı bölgeler mevcuttur.

ekil 4. ncelenmekte olan binada tespit edilen sorunlar: a) bodrum kat duvar içi hatıllarının erimesi, b) ah ap hatıl ve karkas elemanların nem ve böcek aktivitesi sebebi ile yer yer bütünlü ünü kaybetmesi

Zemin kat duvarları içerisinde yer alan ah ap hatıl ve karkas elemanların nem ve böcek aktivitesi sebebi ile yer yer bütünlü ünü kaybetti i tespit edilmi tir (ekil 4.b). Dı duvarlarda bazı bölgelerin ta ıyıcı kapasitesinin mevcut çatlaklar ve uzun süredir i ledi i dü ünülen nem sebebi ile çözülme halinde oldu u görülmü tür (ekil 5.a). Yapının kuzey-batı kö esinde mevcut çatlaklardan duvar içine su sızdı ı ve bozulmalar yarattı ı tespit edilmi tir. Tüm bunlara ek olarak bazı iç duvarlarda yagın kesme çatlakları da mevcuttur (ekil 5.b).

- Bodrum ta duvarlarında neredeyse zemin kotunda tamamen çürümü hatıllar hariç ta duvarlarda yapılacak bütün iyile tirmelerde hidrolik kireç harcı kullanılması öngörölmü tür.

- Duvar ve döşemelerde bulunan yapısal özelliğini kaybetmiş ahşap karkasın yenilenmesi amacıyla binadaki ahşap duvarlarda deşecek ahşap karkasın uygulamaya başlamasında belirlenerek deşitilmesi gerekmektedir.

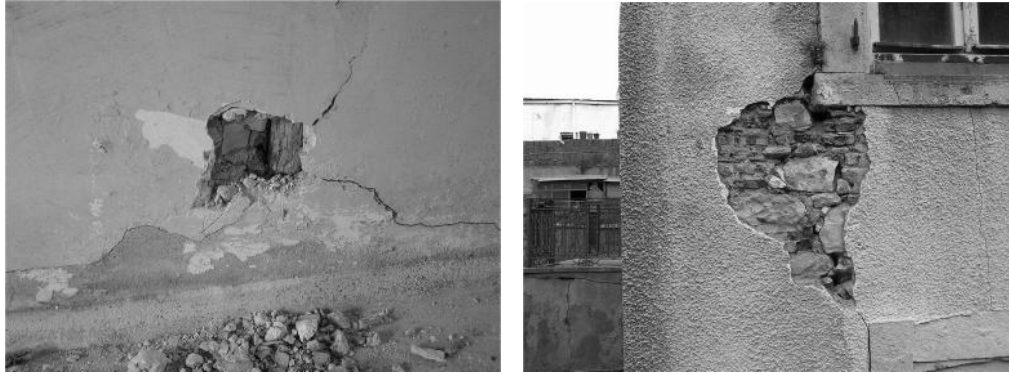
ekil 5. ncelenmekte olan binada a) dı , b) iç duvarlarda tespit edilen çatlaklar ve bozulmalar

- Mevcut gözlemler yapıda bazı duvar bölümlerinin yıkılıp tekrar örülmesinin daha sağlıklı olacaktır yönündedir. Örnek olarak çatlak boyutları ve duvar kalınlığındaki kaçıklık sebebiyle yapının kuzey batı köşesinde bir bölümün yıkılıp tekrar örülmesine karar verilmiştir. Diğer bölgelerde yeniden örüm kararlarına yapıdaki çatlakların duvardaki taşıma sırayet edip etmediğine göre karar verilmesi planlanmıştır. Yapısal çatlaklar bulunan fakat yıkılıp tekrar örülmeye ihtiyaç olmayan bölgelerde hidrolik kireç ile enjeksiyon uygulamasından yararlanarak duvarların yapısal fonksiyonlarının tekrar kazanılmasının sağlanmasına karar verilmiştir.

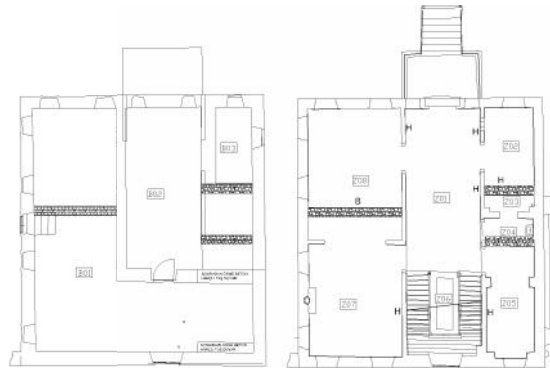
ekil 6. iyileştirme yapılan doğu-batı yönündeki yeni taşıyıcı duvarlar: solda bodrum, sağda zemin kat

- Yapılan hesaplar yapının doğu-batı yönünde deprem yükleri altında yetersiz olduğunu ortaya koymaktadır. Bu sebeple bu yönün güçlendirilmesi yerinde olacaktır. Bu amaca uygun hatlar yapının batı tarafında yapıdaki şekilde gösterildiği üzere Z7 ve Z8 nolu odaları ayıran duvarda ve Z3 ve Z4 nolu odaların kuzey ve güney yüzlerindeki duvarlarda mevcuttur. Z7 ve Z8 nolu odaları ayıran hatta bodrum katta yeni moloz taşı duvar, zemin katta mevcut bağlantı duvara paralel bir karkas eklenip taşı dolgu yapılması vasıtasıyla bir duvar, birinci katta ise mevcut bağlantı duvara paralel bir ahşap karkas eklenerek güçlendirilmiştir ahşap karkas duvar oluşturulması yoluna gidilmiştir. Bodrumda ayrıca Z4 odasının güneyinde yeni bir moloz taşı duvar oluşturulması planlanmıştır. Ayrıca zemin katta Z3 ve Z4 nolu odaların kuzey ve güney yüzlerindeki duvar hatlarında bulunan bağlantı duvarlarının genişletilmesi düşünülmüştür. Bu duvarlar birinci kata devam ettirilmemiştir (bakınız ekil 6).
