ESKİ EHİR Lİ BİNA ENVANTERİNİN YAPISAL KUSURLAR VE DÜZENSİZLİKLER BAKIMINDAN İRDELENMESİ

ÖZET:

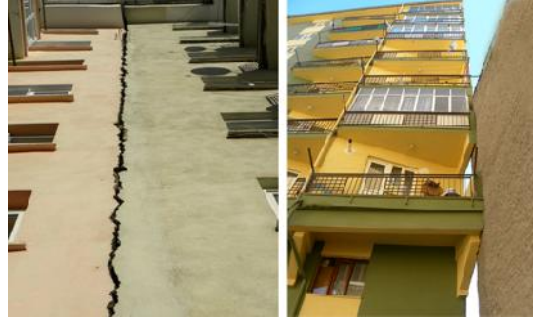
ekil 3'te deprem derzi yetersizliği belirlenen bina yüzdeleri görülmektedir. Buna göre; binaların yaklaşık %90'ında derz uygulanmadığı saptanmıştır. Bu durum olası bir deprem esnasında binaların çarpışarak hasar görmelerine neden olacaktır. ekil 4'te deprem derzi yetersizliklerine ait iki örnek verilmiştir.

ekil 4. Yetersiz derz örnekleri [5]

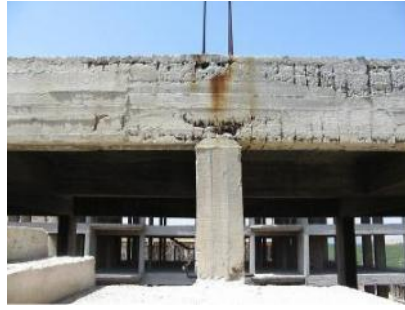
Depremde plastik mafsalların kolonlarda deşil, kirişlerde oluşması istenir. Özellikle bazı eski binalarda kirişler kolonlara nazaran daha büyük kesitli ve daha kuvvetli donatılmışlardır. Bu problem, kolonların büyük kesme kuvvetlerine maruz kalarak hasar görmesine ve binanın göçmesine neden olmaktadır. ekil 5'te güçlü kiriş-zayıf kolon problemine bir örnek görülmektedir. Güçlü kiriş-zayıf kolon problemine rastlanan bina yüzdeleri ekil 6'da görülmektedir. Olası bir depremde bu binalar, kolonlardaki mafsalla mafsalla nedeniyle ağır hasar görecektir.

ekil 5. Güçlü kiriş-zayıf kolon problemi [6]

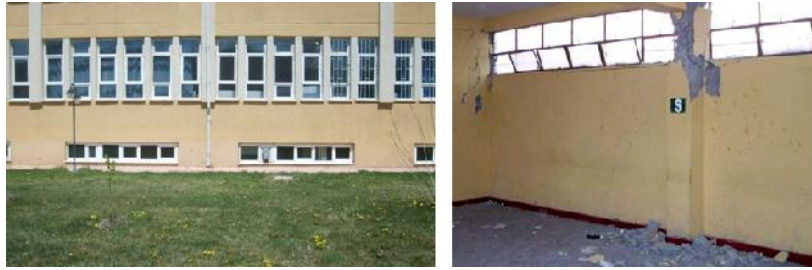
Dolgu duvarların kiriş veya döşeme altına kadar örülmemesi ve kolon yüzünden kolon yüzüne bant pencerelerin bulunması kısa kolon oluşumuna yol açmaktadır (ekil 7). Ayrıca tesisat katı, asma kat, merdiven ara sahanlıkları, yüksek kiriş, guseli kiriş ya da kolonlar, kat ara kirişleri ve kademeli temeller de bu probleme neden olmaktadır [6]. Kısa kolonlar, diğer kolonlara göre daha rijit davranmakta ve büyük kesme kuvvetlerine maruz kalmaktadır. Bu durum kolonda kesme çatlaklarına ve ağırlı hasara neden olmaktadır. 1 Mayıs 2003 Bingöl Depremi'nde bu problem nedeniyle hasar gören binalara rastlanmıştır [7]. Ekil 8'de kısa kolon problemi, ekil 9'da ise kısa kolon problemine rastlanan bina yüzdeleri görülmektedir. Bu problemin varlığı durumunda, kısa kolonların kat yüksekliği ince-sık etriye ile sarılması gerekmektedir [4].

ekil 8. Kısa kolon problemi [5]

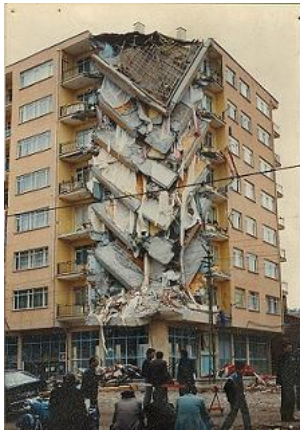
ekil 10. (a) Kö e kolon nedeniyle yıkılan Çavdar Apartmanı [6], (b) Kö e kolon nedeniyle yıkılan Zümrüt Apartmanı [6]

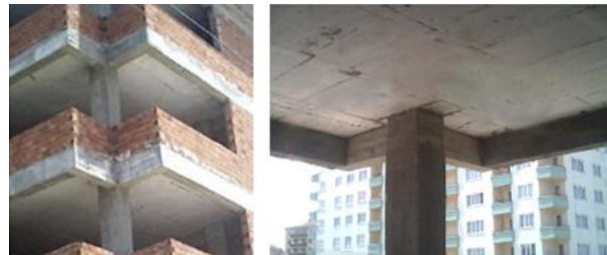
Çıkmalı binalarda kö edeki kolonu kom u kolonlara ba layan kiri lerin yapılmaması, kö e kolon problemine yol açmaktadır. Bu problem genellikle salonun kö ede oldu u binalarda, mimarın veya bina sahibinin salon tavanında sarkan kiri istememesi sonucu olmaktadır [6]. Kö e kolon problemi sadece dü ey yükler altında bile binanın yıkılmasına neden olabilmektedir. Eski ehir’de 1985 yılında Çavdar Apartmanı bu problem nedeniyle yıkılmış tır (ekil 10.a). 2004 yılında Konya’da yıkılan Zümrüt apartmanında da kö e kolon problemi oldu u bilinmektedir (ekil 10.b). Kö e kolon problemi deprem yüklerinin di er kolonlara aktarımının zorlaşmasına, yatay yüklerin etkisiyle kö e kolon uçlarının mafsalla masına neden olmaktadır. Dü ey yükler altında ya da deprem yüklerinin etkisiyle kö e kolonların hasar görmesi tüm ta ıycı sistemi etkileyecektir. ekil 11’de kö e kolon problemine ait bir örnek, ekil 12’de ise bu probleme rastlanan bina yüzdeleri görülmektedir.

ekil 11. Kö e kolon problemi [6]

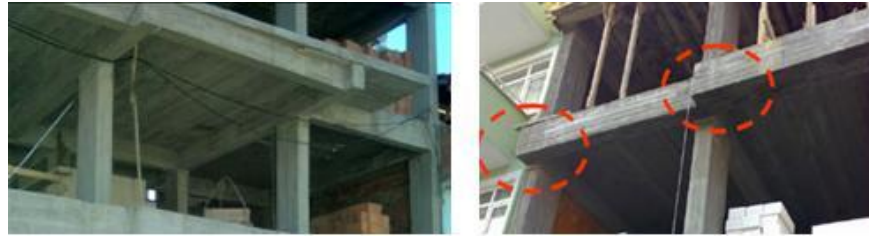
Çıkmalı binalarda, iç hacimlerde kiriş istenmemesi nedeniyle kirişin kolon aksları dışında yapılması, çerçeve süreksizliği problemine neden olmaktadır. Ayrıca belediye imar yönetmeliklerinin izin verdiği cephe serbestisini kullanarak alan kazanmak isteyen mimarların dış cephe duvarlarını kolonların dışında çizmesi ve bu tasarıma uyan mühendislerin kirişleri kolonlara yapısal olarak oturtması da bu probleme neden olmaktadır [6]. Kolonlardan bağımsız kirişler, kolon ve kiriş akslarının çakışmaması sonucu binada dış merkezli ve neden olmaktadır. Yapısal kirişler yüklerin aktarımını zorla tutarak çerçeve davranışını ortadan kaldırmaktadır. ekil 13'de çerçeve süreksizliği problemleri, ekil 14'de ise bu probleme rastlanan bina yüzdeleri görülmektedir.

ekil 13. Çerçeve süreksizliği problemleri [6]

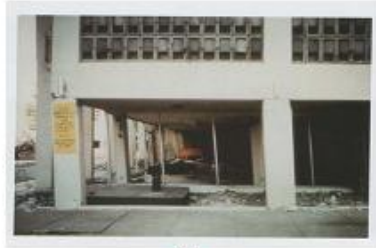
ekil 15’de B1 ve B2 Düzensizliği nedeniyle hasar görmü bina örnekleri görülmektedir. Zayıf ve yumuşak kat düzensizlikleri, olası bir depremde üst katlar hasar görmese dahi aırı yanal ötelenmeler sonucu binaların yıkılmasına neden olmaktadır. Bu durumun önlenmesi için taşıyıcı sistemde perde elemanlar tercih edilmeli ve perdeler bina cephelerine yerleştirilerek bina rijitliğinin artırılması hedeflenmelidir. Ayrıca giriş katlar, diğer katlardan daha yüksek in a edilmemelidir. B1 veya B2 düzensizliklerinden herhangi birinin ya da ikisinin birlikte belirlendiği bina yüzdeleri ekil 16’da görülmektedir. Bu düzensizliklerin belirlenmesinde herhangi bir hesap yapılmamış olup gözlem yoluyla düzensizliklerin varlığına karar verilmiştir.

ekil 15. (a) B1 Düzensizliği nedeniyle hasar görmü bir bina [8], (b) B2 Düzensizliği nedeniyle hasar görmü bir bina [6]
