KISA KOLON HASARI OLU MU BETONARME KOLONLARIN CFRP LE YAPISAL ONARIMI

ÖZET:

ANAHTAR KEL MELER : Betonarme Kolon, Kısa Kolon Hasarı, CFRP, Yapısal Onarım

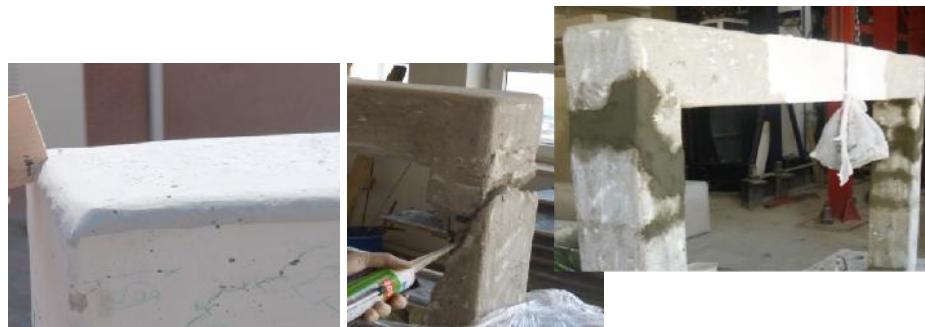
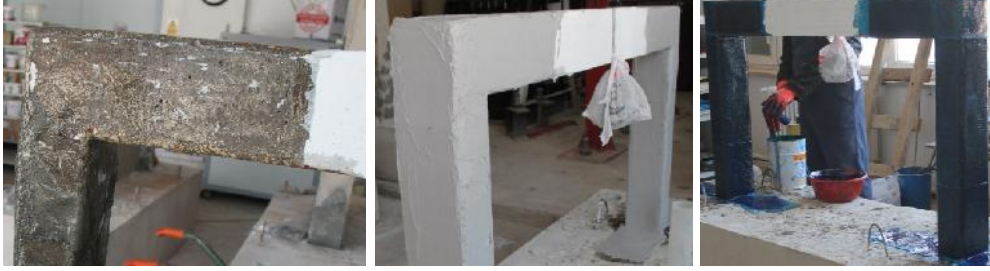
ekil 4. Yapısal onarım a amaları

Özellikleri Tablo 1’de verilen her üç deneyde, kolonlara aksel yük taşıma kapasitesinin %10’u kadar olan, her bir kolona 11kN gelecek şekilde aksel yük çelik plakalarla sisteme uygulanmıştır. Kısa kolon hasarı görmüş çerçeve numunesinin, CFRP ile sarılacak kısımları taşıyan olarak yarıçapı 10mm olacak şekilde sivri köşeler yuvarlatılmıştır. Kesme çatlakları olan kolon elemanlarının çatlaklarından içeri girecek şekilde epoksi akrilat reçinesi esaslı kimyasal dübel enjekte edilmiştir. Üzeri tamir harcı ile kapandıktan sonra kolon ve kiriş elemanlarının üzerine astar malzemesi, rulo fırça ile sürülmüştür. Beton yüzey ile CFRP arasında aderansı arttırmak amacıyla epoksi bazlı tamir harcı kullanılmıştır. Kullanılan tamir harcı daha sertlemeden belirlenen ölçülerde ve sayıda kesilen CFRP eritleri, eritlerin sertleşmesini ve dayanımını sağlayan epoksi malzeme olan Saturant ile beraber uygulanmıştır. Birleşim bölgesi kirişten yandan U şeklinde 2 kat CFRP eritisi ile sarılmıştır. Kolon emme kapasitesini arttırmak için ön ve arka yüzeylerine temele 30cm ve kirişe 40cm uzayacak şekilde 2 kat CFRP eritisi sarılmıştır. Kesme kapasitelerini arttırmak için kolon yüzeylerinin tamamı ve kiriş yüzeyinin 40cm uzunluğuna boyunca 3 kat CFRP eritisi sarılmıştır (ekil 4).

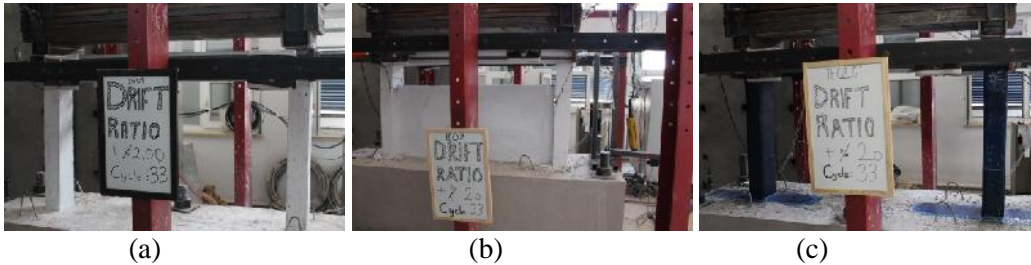
ekil 5. %2 Görelî kat ötelemesi oranında (a) CFRPE_01 (b) CFRPE_02 (c) CFRPE_03 hasar durumları

Yapılan deneyler sonucunda CFRPE_02 numunesi ile %2 görelî kat ötelemesi oranına kadar gidilebilmiştir. Her üç numune için bu seviyedeki çerçeve durumları ekil 5’te görülmektedir. Referans numunesi ve onarım görmü numunelerin testleri %6 görelî kat ötelemesi oranına kadar yapılmıştır. ekil 6’da %6 görelî kat ötelemesi durumunda çerçevelerde oluşan deformasyon ve hasarları gösterilmektedir.

Uygulanan tersinir tekrarlı yatay yükler esnasında CFRPE_01 numunesinde e ilme çatlakları gözlemlendi CFRPE_02 numunesinde ise beklenen kısa kolon davranışı meydana geldi ve %2 görelî kat ötelemesi oranında deney kesildi. CFRPE_03 numunesinde %5 görelî kat ötelemesi oranında CFRP eritlerinde kopmalar meydana gelmiştir. Deney esnasında kiri seviyesinde hidrolik pistonun ucundan alınan yük değeri ile, kiri orta seviyesindeki deplasman değerleri alınarak çerçevenin ekil 7 ile görülen histeretik eğrileri oluşturulmuştur.

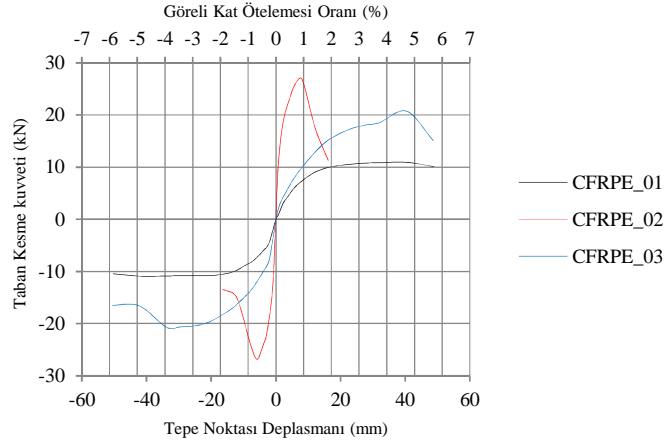
ekil 8. Zarfları

Elde edilen histeretik eğrilerin her bir görelî kat öteleme oranı için gidilen ilk çevrimdeki maksimum yük noktalarının birleştirilmesi ile oluşturulan zarf eğrileri ekil 8'de görülmektedir. Buna göre yapısal onarım yapılımlı numunede dolgu duvar kullanılmamasına rağmen dayanım, referans numunesine göre artmıştır. Ancak pencere boşluklu dolgu duvarlı CFRPE_02 numunesinin dayanımına ulaşamamıştır.

- Dolgu duvar etkisiyle dayanım en fazla CFRPE_02 numunesinde görülmüştür. Yapısal onarım sonrasında onarılan numunede (CFRPE_03), referans numunesinde olduğu gibi dolgu duvar kullanılmamasına rağmen dayanım daha fazla ölçülmüştür.

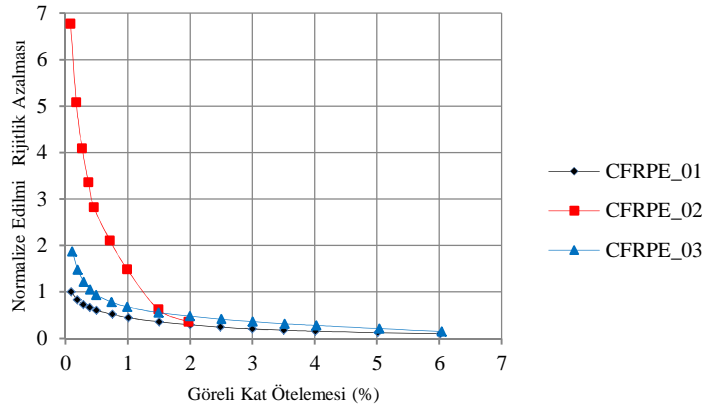
ekil 9. Rijitlik azalması

Olu an çatlaklar ve plastik deformasyonlar sonucunda azalan rijitlik için her çevrimde maksimum yükünün olduğu pozitif ve negatif noktalardan geçen doğrunun eğimi hesaplanmıştır. Hesaplanan rijitlikler referans numunesi başlangıç rijitliği ile normalize edilerek ekil 9’da gösterilmiştir. Grafikte görüldüğü gibi dolgu duvarın etkisiyle rijitliği en büyük numune CFRPE_02 numunesidir, ancak rijitlik azalmasının en fazla görüldüğü numune de bu numune olmuştur. Onarılmı numunenin (CFRPE_03) başlangıç rijitliği referans numunesine göre fazla olsa da rijitlik azalması CFRP_01 numunesine göre daha azdır. Görelî kat ötelemesi oranı %3’ten fazla olan ileri deplasmanlarda referans numunesine yaklaşımıştır.

- Dolgu duvar etkisiyle diğer numunelere göre bağıl rijitlik fazla olan CFRPE_02 numunesinin rijitlik indeksi hızlı bir azalma gözlenmiştir. Onarılmış numune bağıl rijitliği referans numunesine göre fazla olmasına rağmen rijitlik indeksi azalma daha hızlı olduğu için ileri deplasmanlarda referans numunesine yaklaşımıştır.

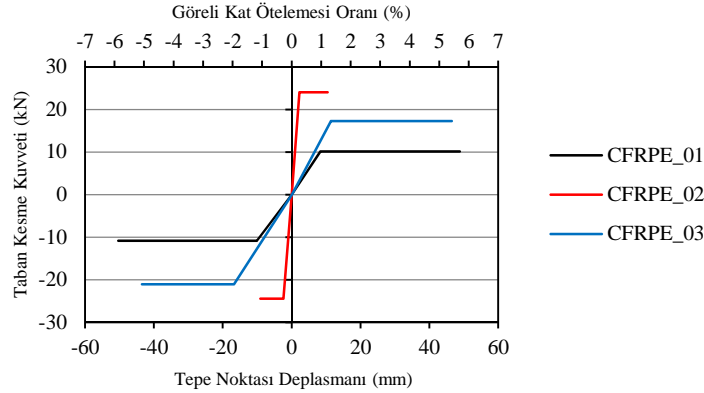
ekil 10. dealle tirilmi çerçeve davranı ları

Park (1989) çerçeve akma deplasmanı ve süneklik değerini, idealleştirilmiş elasto-plastik yük-deformasyon ilişkisi ile hesaplanmıştır. ekil 10 ile her üç numunenin de idealleştirilmiş davranışları görülmektedir. Grafiklerin lineer kısmında çerçeve maksimum dayanımının %60 dayanımına karşılık gelen deplasman değeri ile hesaplanan ilk rijitlik değeri kullanılmıştır. Grafiğin düz kısmı ise maksimum yüke karşılık gelen deplasman değerinin %80’ine kadar olan bölümünün altındaki alanla eşit olacak şekilde hesaplanmıştır.

Yapılan hesaplamalar sonucunda tüm numuneler için en büyük taban kesme kuvvetinin %80'i, bu de ere kar lık gelen deplasman de erleri, akma noktaları ve süneklik de erleri Tablo 3'te özetlenmi tir. dealle tirilmi davranı sonucunda en sünek davranı referans numunesi göstermi tir. CFRPE_02 numunesinin akma dayanımı daha az deplasmanlarda olu tu u için süneklik de eri yüksek çıksa da, ileri deplasmanlara deney esnasında gidilememi tir. Sünekli i en az çıkan numune onarılmı numune olmasına ra men, kısa kolon kırılması gözlenmi numuneden daha ileri deplasmanlara gidilebilmi tir.

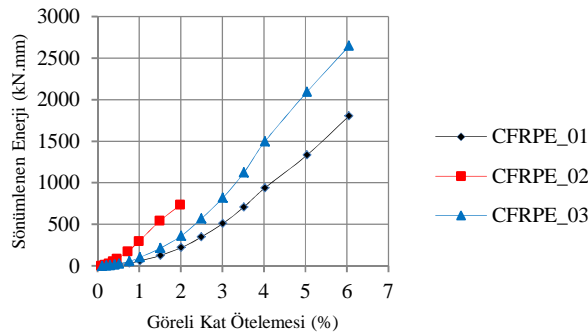
ekil 11. Enerji sönmöleme kapasiteleri

Tüm deney numunelerinin her çevriminin içinde kalan alan hesaplanarak toplam sönmölenen enerji ekil 11 ile gösterilmi tir. CFRPE_02 numunesinin ula abildi i maksimum görelî kat ötelemesi oranı olan %2 de erinde en çok sönmölenen enerji, içinde bo luklu dolgu duvar olan CFRPE_02 numunesidir. Ancak tamamlanan çevrimler dü ünöldü ünde onarılmı numunenin enerji sönmölemesi di er numunelere göre daha fazladır.

- Her üç numune içerisinde enerji sönmeme kapasitesi en fazla olan numune CFRP ile yapısal onarım yapılmış numune olarak belirlenmiştir.
- Yapılan çalışma sonucunda kısa kolon hasarı ile kolondaki kesme hasarları onarılan numunelerde dayanım, rijitlik ve enerji sönmeme kapasitelerinde referans numuneye göre artış gözlenirse de, bu tür hasarlara neden olabilecek dolgu duvar boşlukları için önlemlerin alınması gerekmektedir. Hasar oluşturmamaları için alınacak basit mimari önlemlerle yapının sismik davranışını kötü yönde etkileyecek etmenler azaltılmı olacaktır.
