## TARİHİ YAPILARDA LOKAL GÜÇLENDİRMEYE BAĞLI LOKAL RİJİTLİK ARTIĞININ YAPIDAVRANI ÜZERİNE ETKİSİ

Bu çalışmada Ordu ili, Ordu-Ulubey yolunda Ordu’ya 33 km Ulubey’e 9 km mesafede, İhlar Köyünde, Sarpdere üzerinde, Osmanlı döneminin sonlarından (19.yüzyıl) kalan, 15,50 m uzunluğunda ve 4,75 m genişliğindeki Tarihi Sarpdere Köprüsü kullanılmıştır. Köprüsü’nün restorasyon çalışmaları Karayolları 7.Bölge Müdürlüğü’nün kontrollüğünde, 2012 yılında tamamlanmıştır. Köprü Kemerleri toplam 48 adet doğalta tan

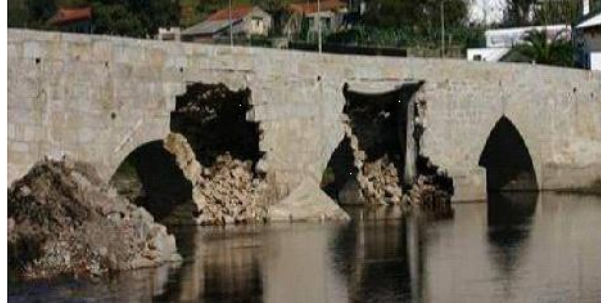
ekil 1’de yukarıda bahsedilen nedenlerden ötürü Portekiz’de bulunan tarihi bir yı ma köprüde meydana gelmi hasar durumları gösterilmektedir. ekilden de görüldü ü gibi köprünün temel aya ında kısmı çökmeler olu mu , hem köprü uzunlu u boyunca çatlaklar meydana gelmi , hem de malzeme dayanımında bozulmalar olu mu tur [5].

ekil 1. D. Zameiro Tarihi Köprüsünde oluşan hasarlar [5]

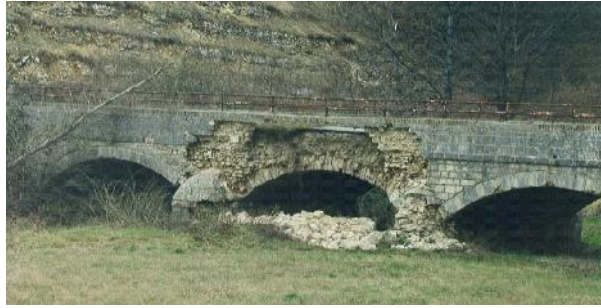
Bu çelik köprülerde meydana gelebilecek hasarları gösteren diğer bir örnekte ekil 2’de gösterilmiştir. Köprü Yıma kemer formunda olup, 1997’de meydana gelen Umbria Marche depremi sonrası merkez açıklığında büyük bir çökme meydana gelmiştir [7,8].

ekil 2. Köprüde meydana gelen hasar [7]

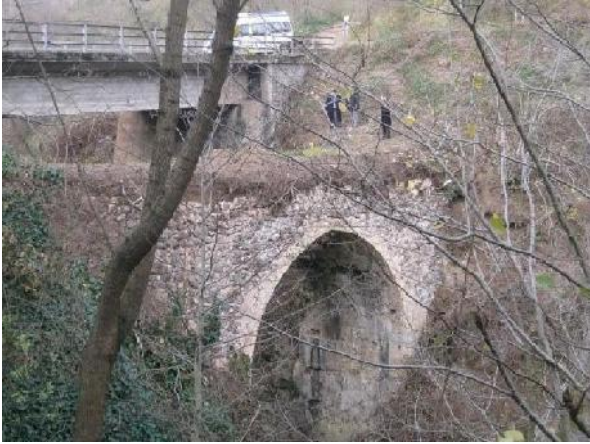
olu maktadır ve ba layıcı eleman olarak horasan harcı kullanılmı tır. Köprünün yan duvarları kırma ta lardan ve gövde kısmı da toprak-saman karı ımından olu maktadır. ekil 3'de Tarihi Sarpdere Köprüsü ve kesit özellikler gösterilmektedir.

(a) Tarihi Sarpdere Köprüsü, (b) Köprü Kesiti

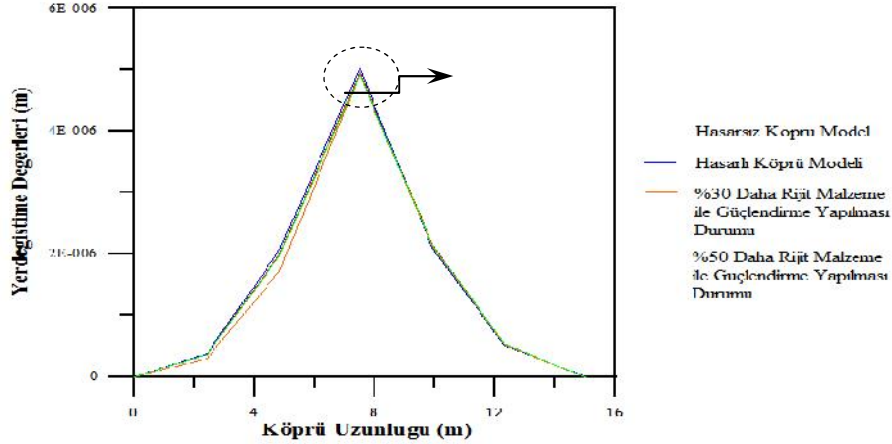
ekil 11 de yapının üst gövde bölgesinde orta aksı uzunluğuna boyunca elde edilen düzlemsel yer deformasyonları grafiksel olarak sunulmuştur. Ekilde de görüleceği üzere her 4 durum için yapıda meydana gelen en büyük yer deformasyonları yapının ortasında yan açıklıkta meydana gelmektedir. Hasarlı köprü modelinden elde edilen en büyük yer deformasyonları hasarsız ve güçlendirilmiş durum göz önüne alındığında %2 daha büyük olmaktadır.

ekil 11. Yapının uzunluğu boyunca elde edilen düşey yönde yer deyişimleri

Buna ilaveten yapının yer de i tirme de gerilimleri incelendiğinde, hasarlı durum için elde edilen en büyük yer de i tirme de geriliminin hasarsız ve güçlendirilme uygulanmış durumlar için elde edilen sonuçlardan azda olsa daha yüksek olduğu sonucuna varılmıştır. Bu farkın az olması verilen hasarın büyüklüğünün yer de i tirme de gerilimlerini önemli ölçüde de i tirebilecek kadar büyük olmadığını düşündürmektedir.

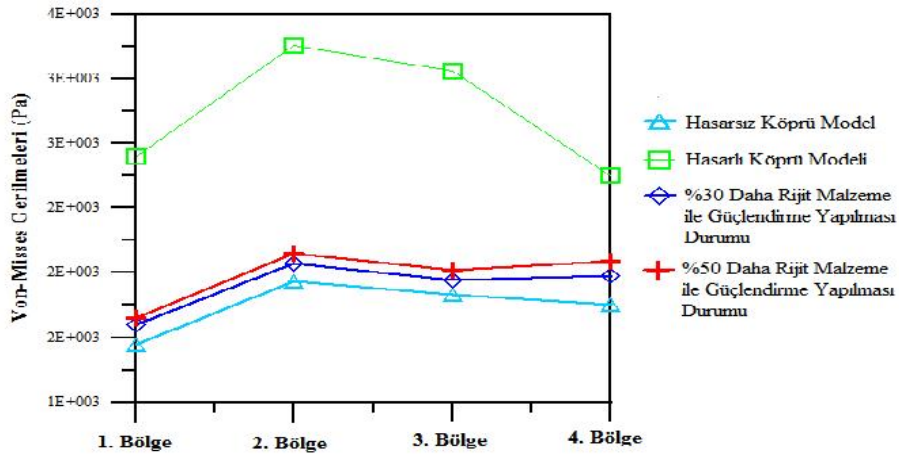
Yapının genel davranışının aksine belirlenen bölgelerdeki Von-Mises gerilme dağılımları hasarsız, hasarlı ve güçlendirilmiş uygulamaları için çok farklılık göstermektedir (ekil 12). Hasarlı durum ile diğer üç durum karşılaştırıldığında elde edilen Von-Mises gerilmesinin hasarsız durumda önemli ölçüde arttığı gözlemlenmiştir. Hasarlı durum ile hasarsız durum karşılaştırıldığında belirlenen bölgeler etrafında en büyük gerilmelerde meydana gelen artış 1., 2. ve 3. bölgelerde yaklaşık %75, 4. bölgede ise yaklaşık %45 olarak elde edilmiştir. Yapılan bu çalışmanın en önemli noktalarından biri de güçlendirilmiş yapıların hasar bölgesinin etrafında meydana gelen Von-Mises gerilmesinin hasarsız köprü modelinden elde edilen gerilme değerlerinden daha yüksek olmasıdır. Hasarsız durum ile %30 daha rijit eleman kullanılarak yapılan güçlendirilmiş durumu karşılaştırıldığında her bölge için ortalama yaklaşık %8 daha yüksek gerilme değerleri elde edilmiştir. Hasarsız durum ve %50 daha rijit eleman kullanılarak yapılan güçlendirilmiş durumu

karşılaştırıldığında gerilme değerleri bu 4 bölge için ortalama yaklaşık %12 değerlerine gelmektedir. Bu durum güçlendirme yapılan elemanın rijitliğinin yapıdaki orijinal elemanlara göre daha yüksek olması durumunda hasar bölgelerinin komşu elemanlarında gerilme değerlerinde artış olacağını göstermektedir.

ekil 12. Seçilen bölgelerdeki komşu elemanlarda oluşan Von-Mises gerilme değerleri

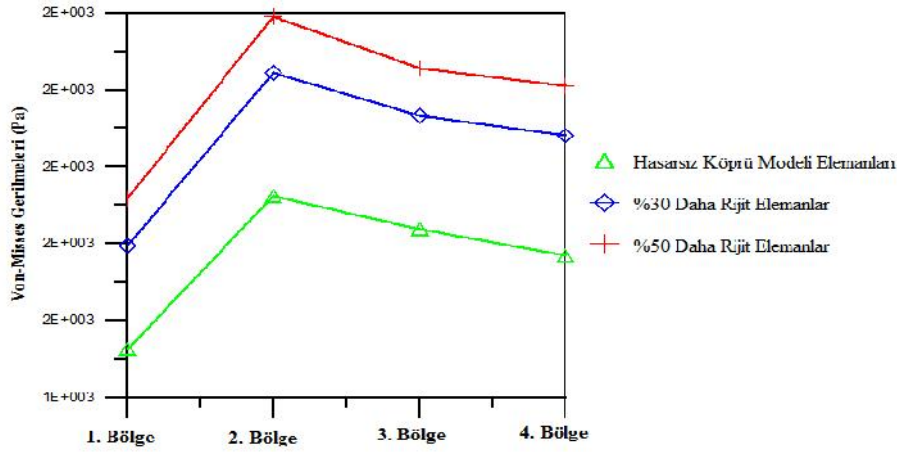
Seçilen bölgelerdeki komşu elemanlarda meydana gelen gerilme değerlerindeki değişim hasarsız durumda seçilen bölgelerdeki güçlendirilme yapılacak daha rijit elemanlar ile karşılaştırıldığında yukarıda belirtilen bilgilerle paralellik gösterdiği görülmektedir. ekil 13'de hasarsız yapıdaki seçilen bölgelerdeki elemanlar ile güçlendirilme yapılacak olan daha rijit elemanlarda meydana gelen Von-Mises gerilme değerleri gösterilmektedir. ekilden de anlaşılacağı üzere hasarsız modelde seçilen bölgelerde meydana gelen gerilme değerleri diğer durumlara kıyasla daha düşük olmaktadır. Hasarsız modeldeki elemanlar üzerine gelen gerilmelerle %30 daha rijit elemanlar üzerine gelen gerilmeler karşılaştırıldığında ortalama yaklaşık %17 gerilme artışı gözlemlenmektedir. Bu durumun %50 daha rijit elemanlar üzerine gelen gerilmeler incelendiğinde %25 gerilme artışı belirlenmiştir.

ekil 13. Seçilen bölgelerdeki elemanlarda oluşan Von-Mises gerilme değerleri
